## Meetrapportage onderzoek

**Projectadres:** De heer/mevrouw bewoner  
Aalscholver 3  
4374MS ZOUTELANDE

**Opdrachtgever:** VVE Duinpark het Kustlicht

**Dossier nummer:** LD242349

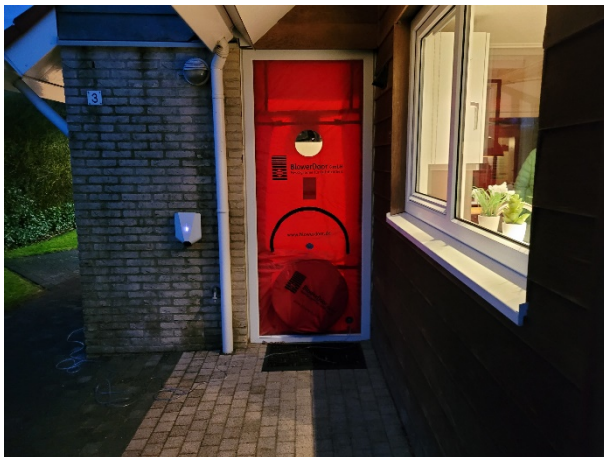
### Foto opname 1

Gedurende het onderzoek wordt de woning doormiddel van BlowerDoor op onder en overdruk gebracht. Aansluitend wordt er een thermografisch onderzoek uitgevoerd om eventuele luchtlekkages welke referent zijn warmteverlies waar te nemen.
