Meetrapportage onderzoek

Projectadres: De heer/mevrouw bewoner
Zilvermeeuw 26
44374 MP ZOUTELANDE

Opdrachtgever: VVE Duinpark het Kustlicht

Dossier nummer: LD242352

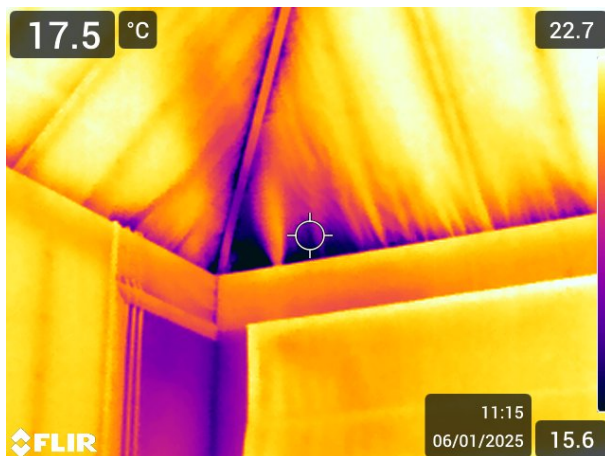
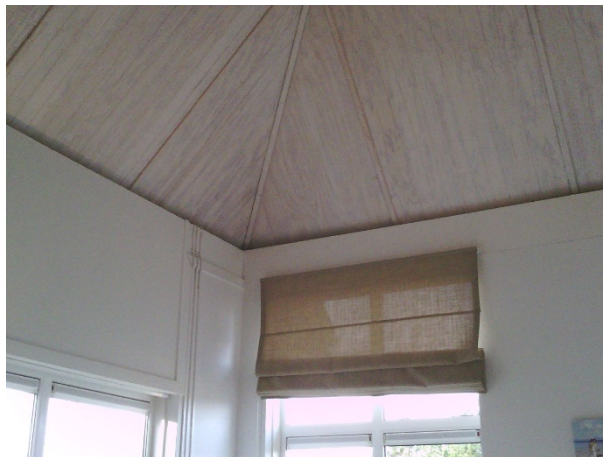
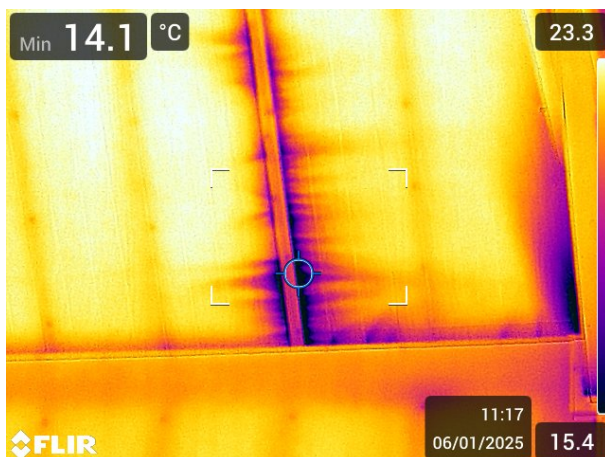
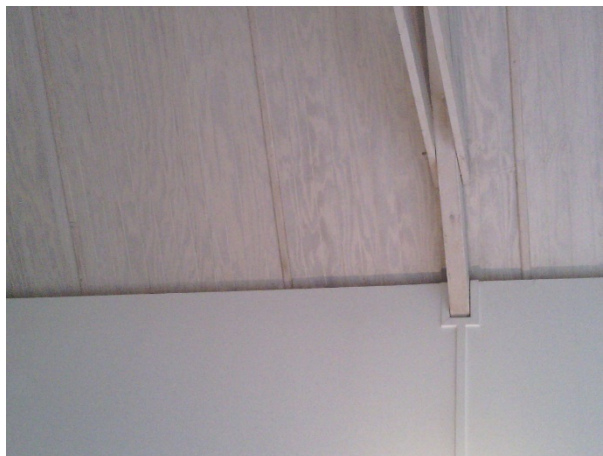
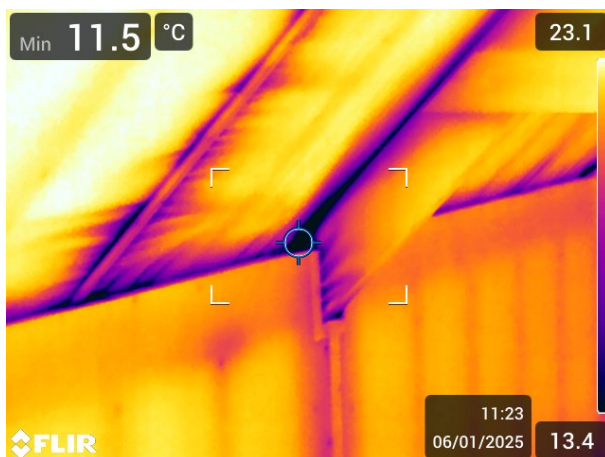
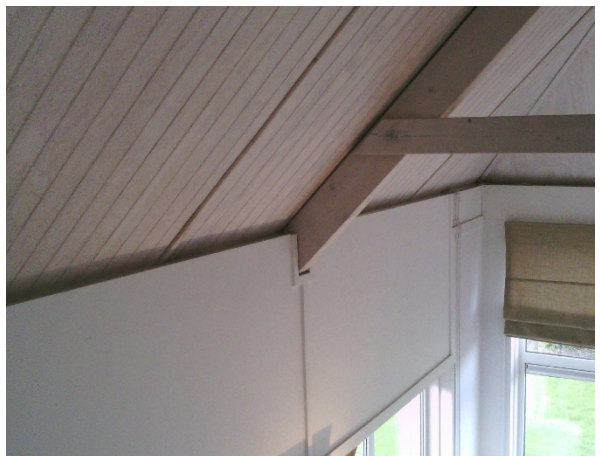
Foto opname 2

Aanzicht van het uitgevoerde thermografisch onderzoek tijdens het onderdruk onderzoek. Tijdens het onderzoek is het zichtbaar dat er sprake is van luchtlekages vanaf het dak en de dakaansluiting welke referent is aan warmteverlies.

Een bedrijf in te schakelen welke is gespecialiseerd in het na isoleren en/of het verbeteren van woning isolatie.
